INSTALACION DE FUENTE DE ALIMENTACION MSX2 SONY HB-T7

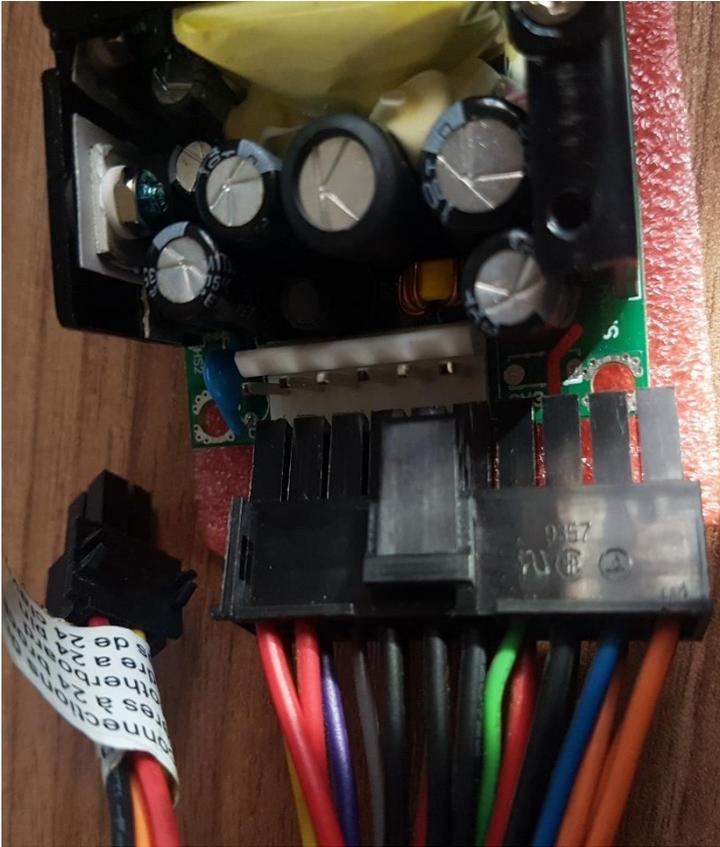
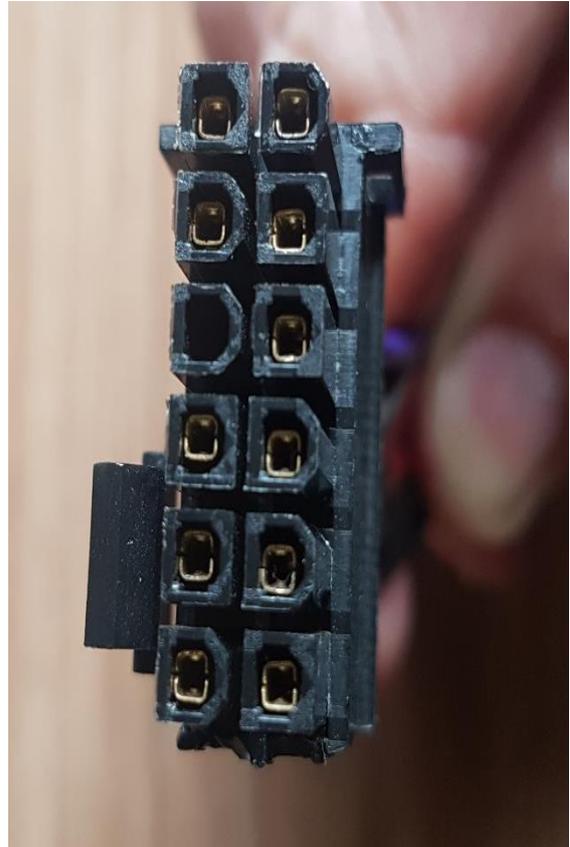
Para hacer la instalación del cableado más sencilla ya que no tenía los conectores necesarios pude reciclar el conector molex y también una funda térmica de una fuente de alimentación de pc que puse por debajo de la fuente posteriormente al observar que la carcasa se calentaba un poco después de un buen rato de uso.

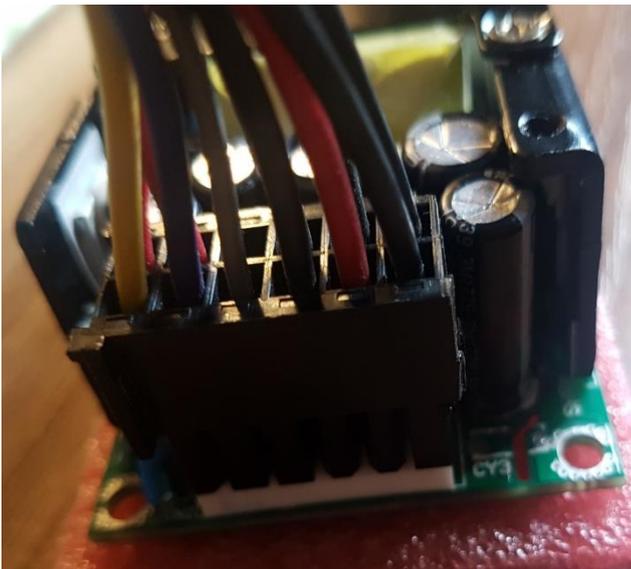
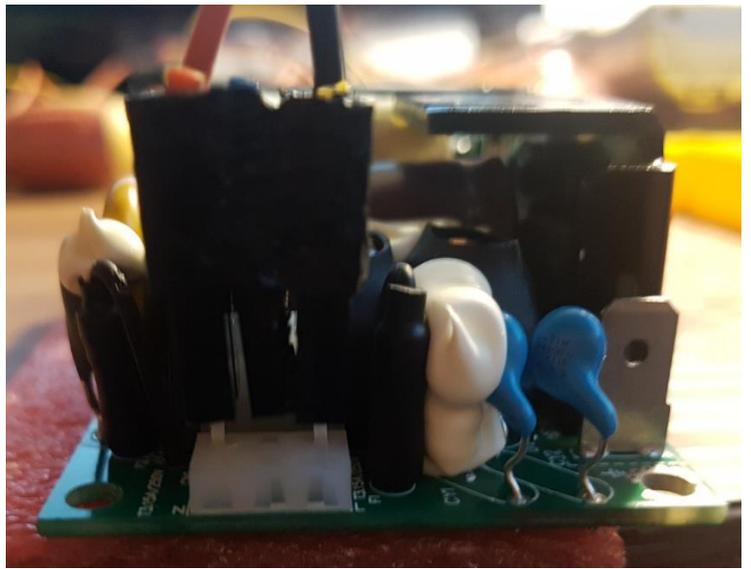
Después de adaptar el conector molex la conexión quedaría como se muestra en las imágenes.

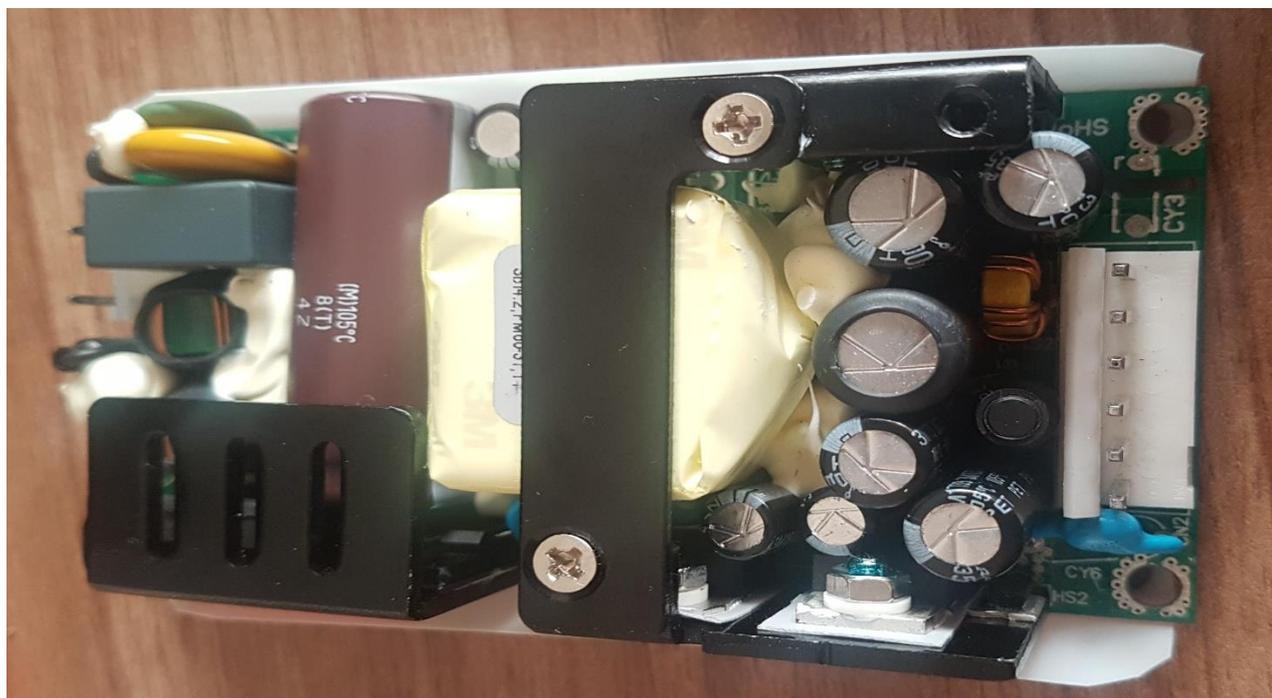
Esta es la fuente con la funda termica debajo que comente anteriormente.

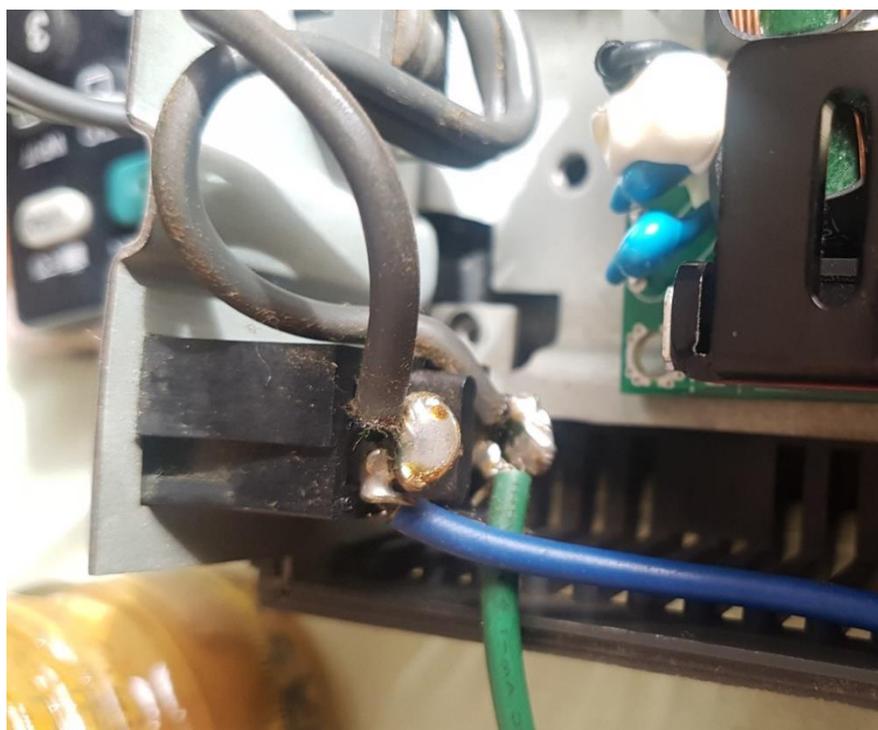
Después de retirar todos los componentes de la fuente antigua y placa base se soltaron de la conexión los cables azul y verde aun que esto no supuso problema alguno ya que no se reutilizaron en la instalación de la fuente nueva.

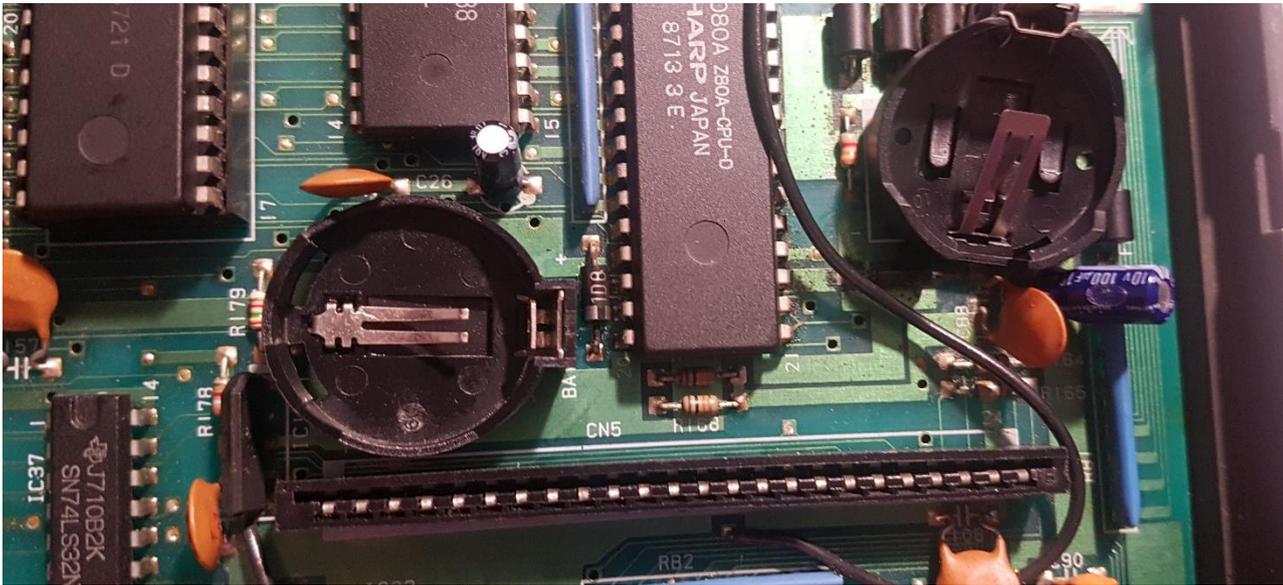
También aproveche para instalar los 2 porta pilas ya que anteriormente solo había retirado los componentes que como me comento Alberto estaban creando corrosión la placa del MSX por lo que es importante retirarlos.

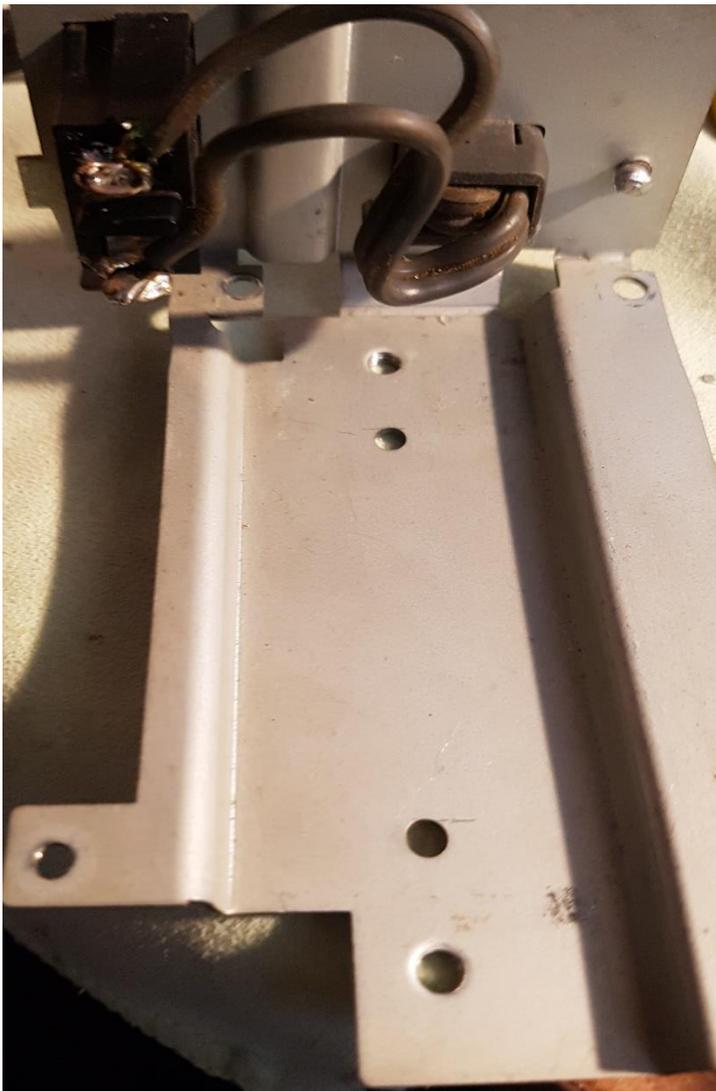
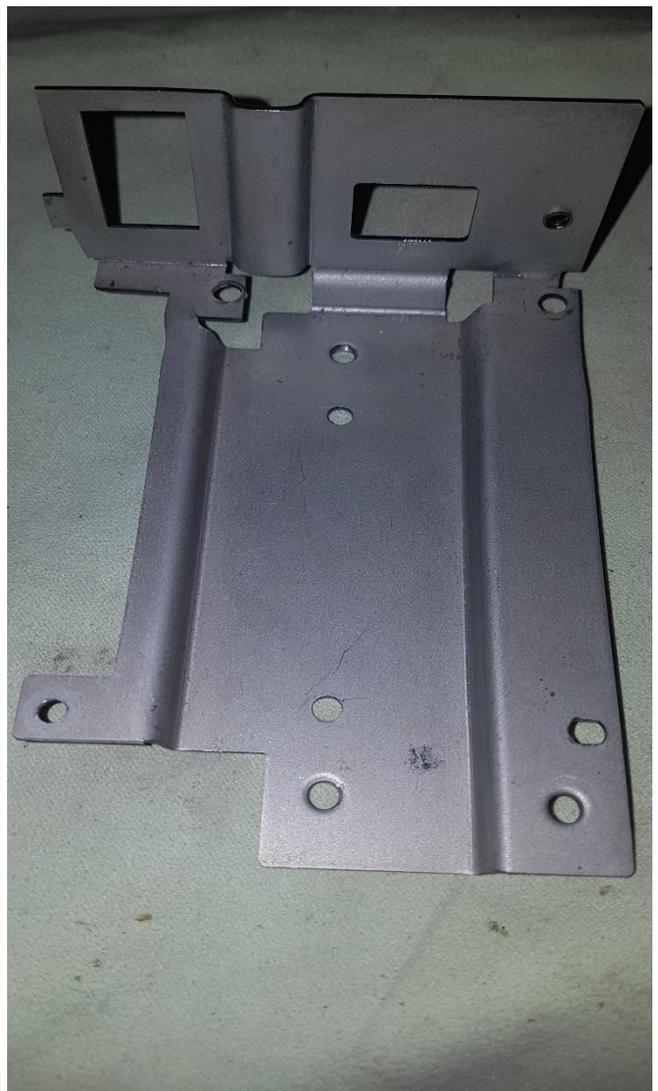
Se recorta el metal del soporte de la fuente antigua para poder alojar la fuente nueva retirando todos los componentes para poder trabajar bien con la pieza.

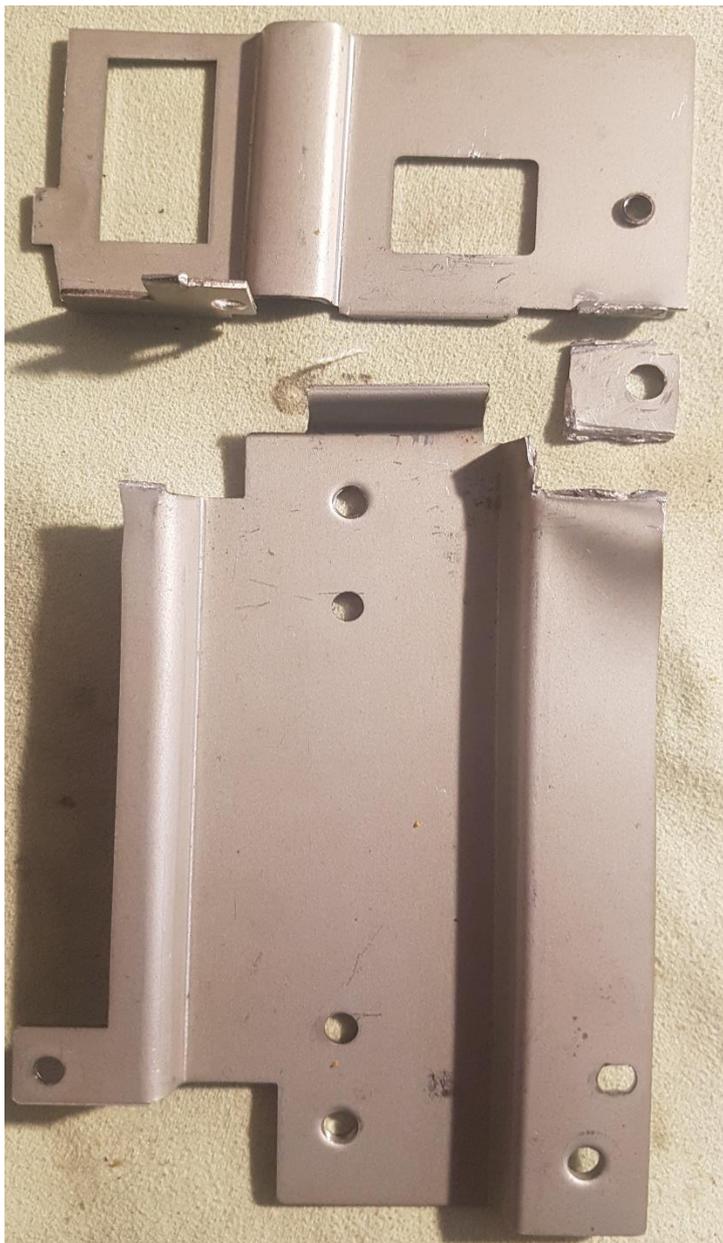
Pude cortar la pieza sin problemas pero corte por error uno de los soportes

(se pudo arreglar posteriormente utilizando unas arandelas)

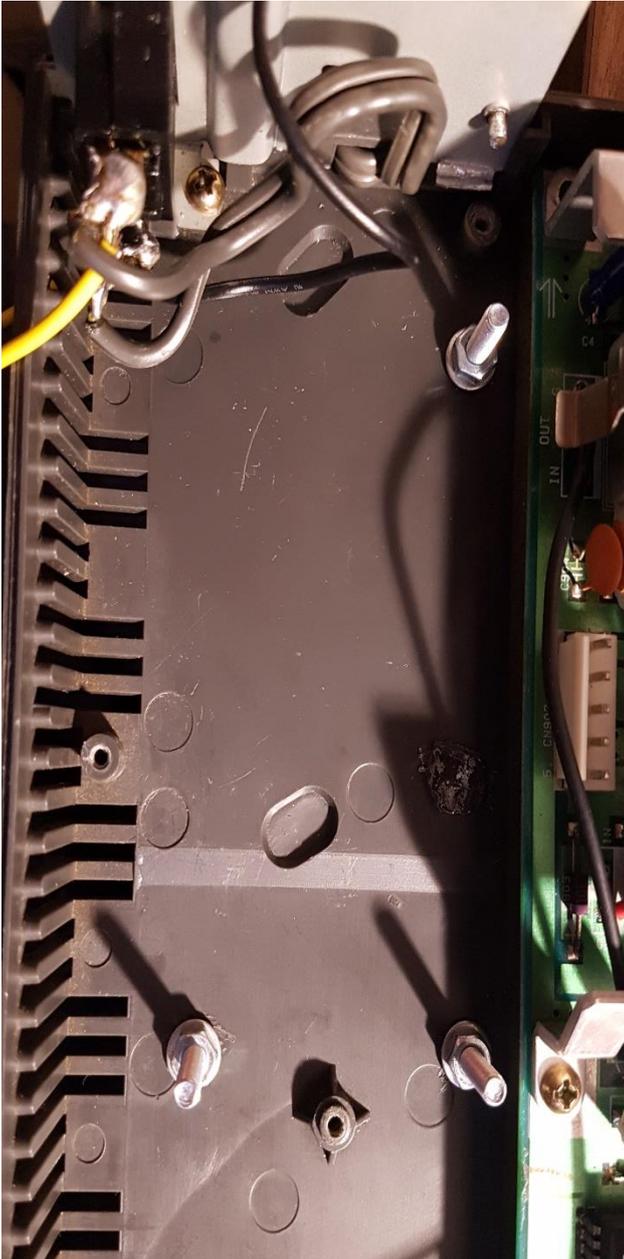
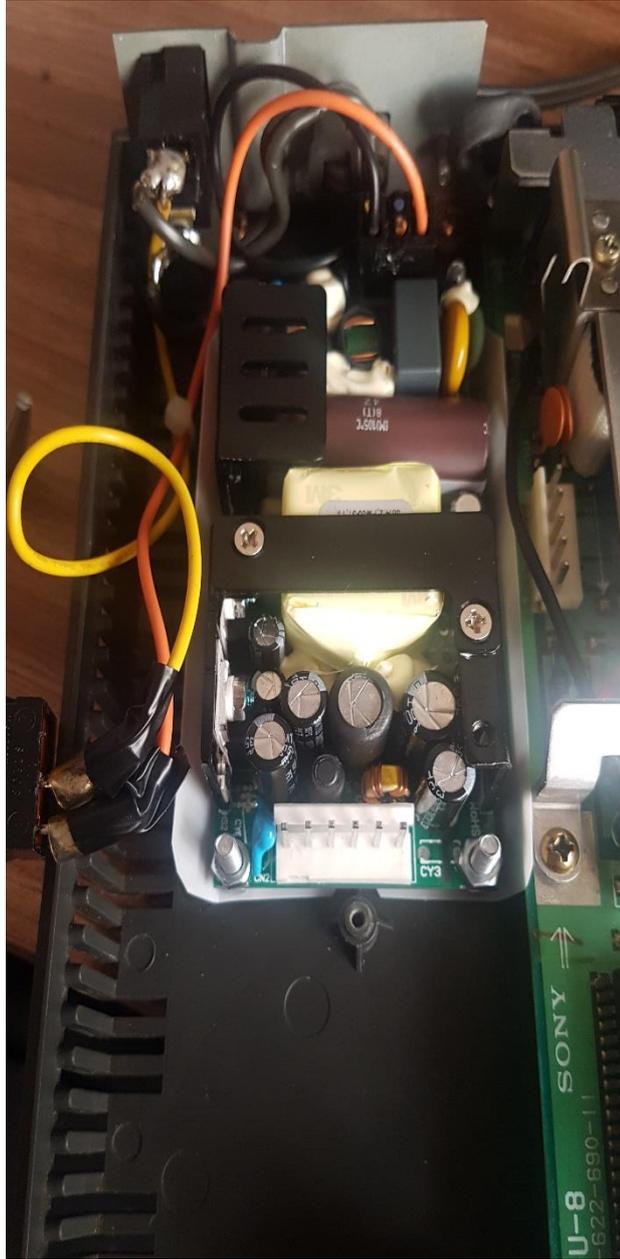
Se hacen 3 agujeros en la carcasa del MSX para instalar los tornillos que sujetaran la fuente de alimentación nueva.

Se instalaron solo 3 tornillos para sujetar la fuente nueva a la carcasa de la MSX debido a que la zona donde se debía hacer uno de los agujeros quedaba justo encima de una de las patas de la carcasa del MSX.

Utilice tuercas y arandelas para fijar y dar un poco de separación a la fuente respecto a la carcasa y otras más para fijar la fuente como se muestra en una de las imágenes, pero posteriormente retire las arandelas porque daban demasiada altura la fuente y hacían que uno de los disipadores de la fuente quedara pegado al interruptor de encendido de la MSX.

También se recorto uno de los soportes de plástico de la carcasa.

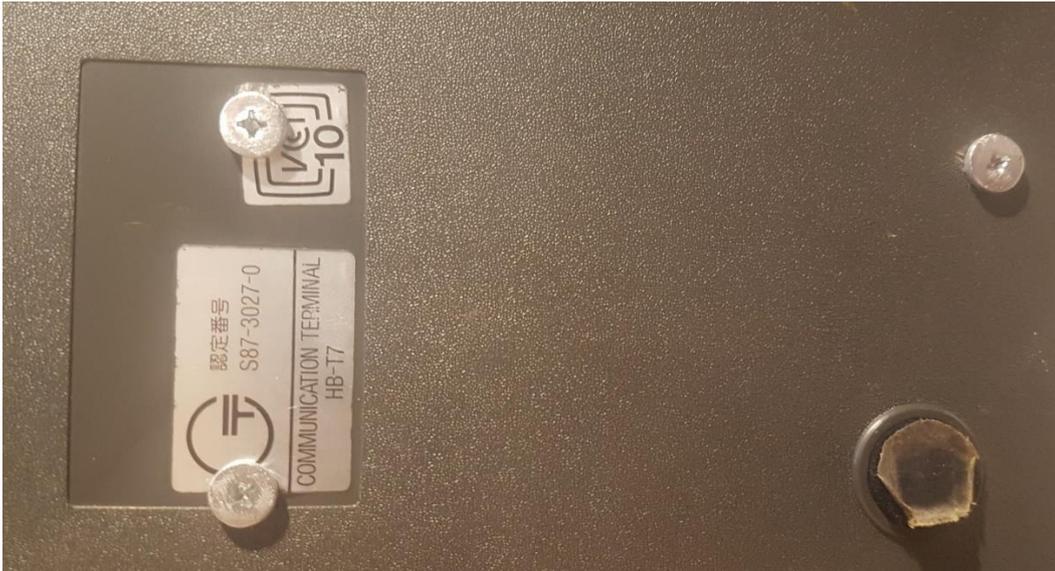
Al montar todo me di cuenta de que la cabeza de los tornillos era demasiado gruesa y sobresalía respecto a las patas del MSX, lo pude solucionar puliendo la cabeza de los tornillos.

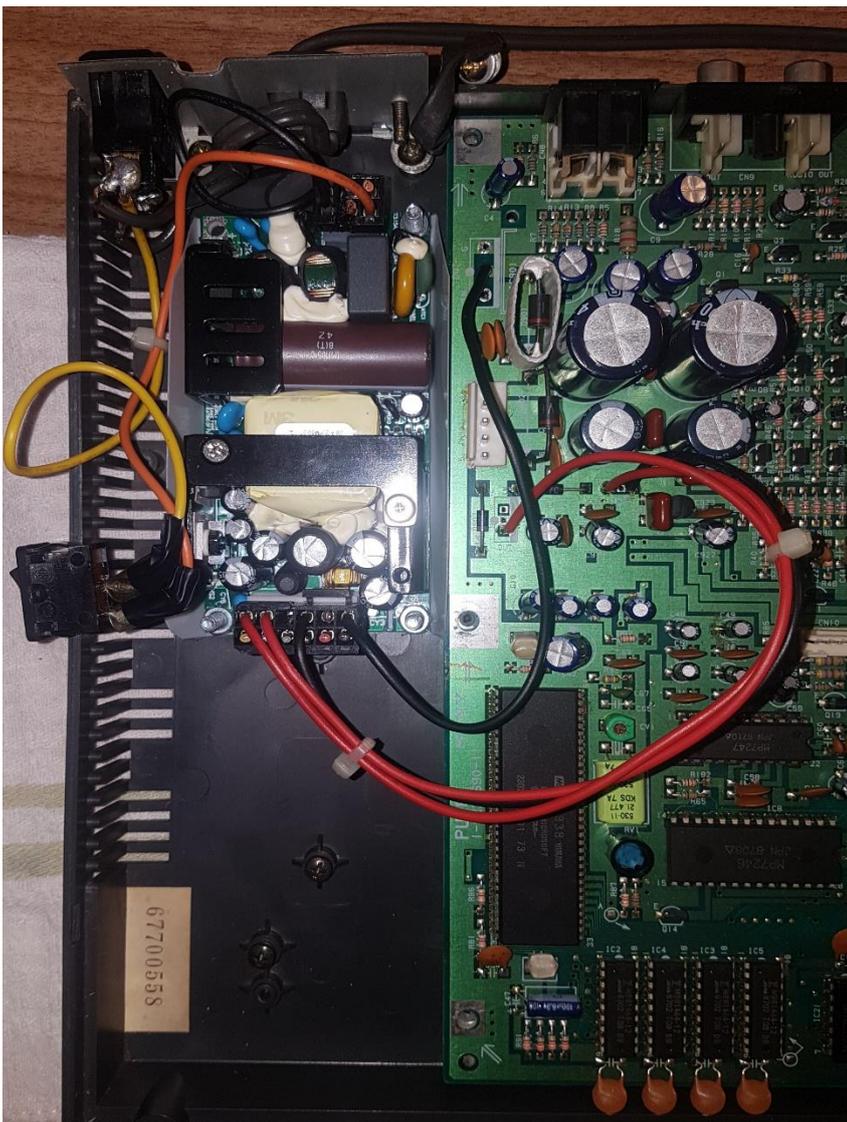
El cableado de la fuente a la placa iría instalado como se muestra en la imagen retirando previamente los componentes que hay en el lugar donde se realizan las soldaduras.

Las 2 patas del interruptor de encendido irían colocadas a la izquierda como se muestra en la imagen.

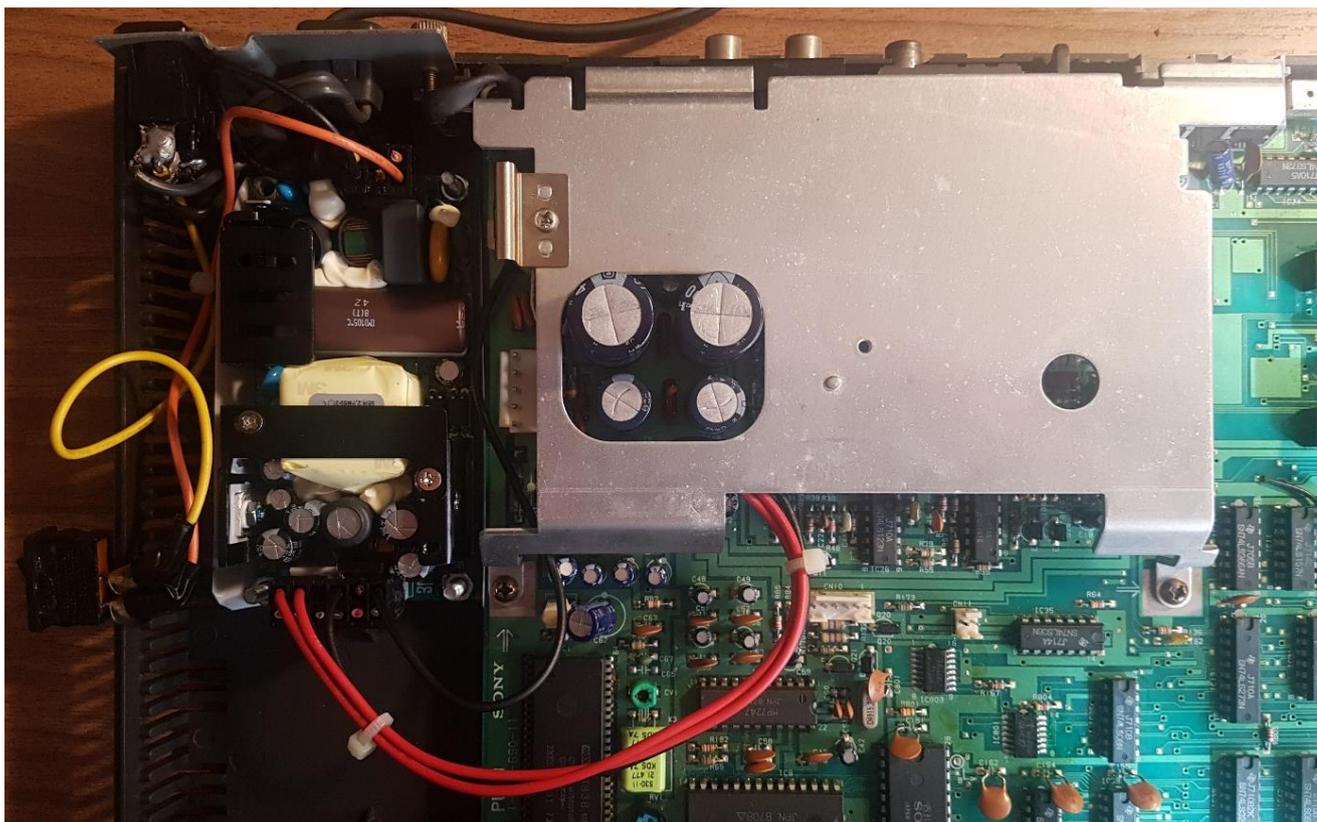
Después de montar todo quedo así:
